# 阿根廷“6.16”大停电事故分析及 对中国电网的启示

## Analysis on Blackout in Argentine Power Grid on June 16, 2019 and Its Enlightenment to Power Grid in China

**摘要:** 2019年6月16日, 阿根廷电网发生大规模停电事故。事故造成阿根廷与乌拉圭全国停电, 巴西、巴拉圭和智利部分地区也受到影响, 影响人数约4800万。该文介绍事故前阿根廷电网的运行状况及事故的起因、经过、恢复等情况, 指出安控系统策略未及时更新、低频减载切负荷不足及部分机组涉网性能不合格是造成事故的直接原因, 并结合中国电网实际, 提出保障电网安全稳定运行、防止大停电事故发生的启示。

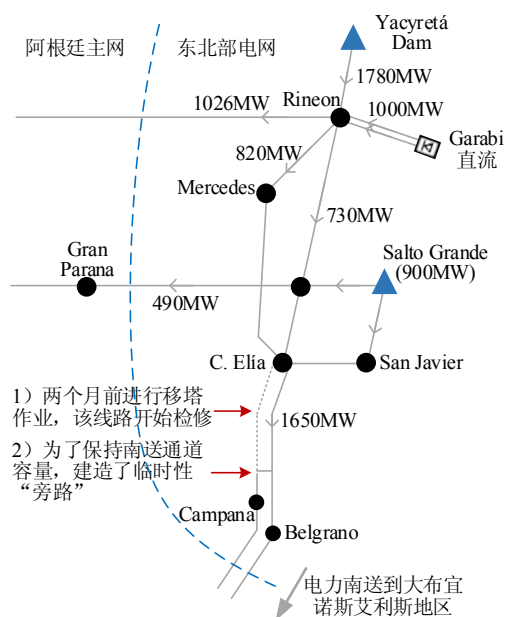
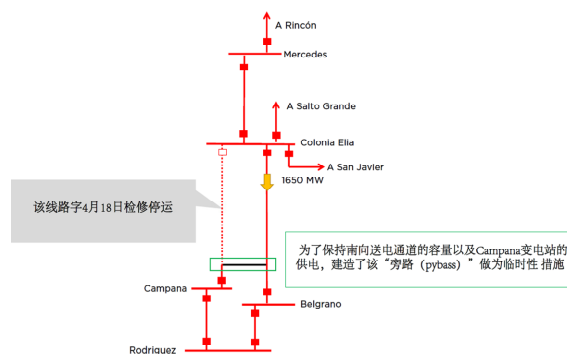
图5 事故发生前的潮流分布及含“旁路”的拓扑

在电网侧,萨尔托大坝水电站“口”字型环网的西南角 C. Elia 变电站原本有 2 条 500kV 的南向输电线路。然而,其中 1 条 500kV 线路 C. Elia—Campana 从 4 月份起因检修停运。为了保持南送通道容量及 Campana 变电站的供电,电网公司 Transener 建造了 1 条“旁路”做为临时性措施,其具体位置如图 5(b)所示。在该检修方式下, C. Elia 变电站的南向输电通道仅剩 1 条线路 C. Elia—Belgrano, 其潮流为 1650MW。

在安控系统方面,线路检修导致了网络拓扑发生变化,电网公司 Transener 应该按照规定对 DAG 安控系统进行策略更新,以使其适应检修方式。然而,该公司经过评估,认为全接线方式下的 DAG 安控策略可以适应检修方式下含“旁路”的电网拓扑,因此没有对 DAG 安控系统进行策略更新。事后调查证明,这次事前评估是错误的。但官方事故报告并没有指出是何种因素(运行方式考虑不够、故障类型考虑不全、计算错误等)导致了评估错误。

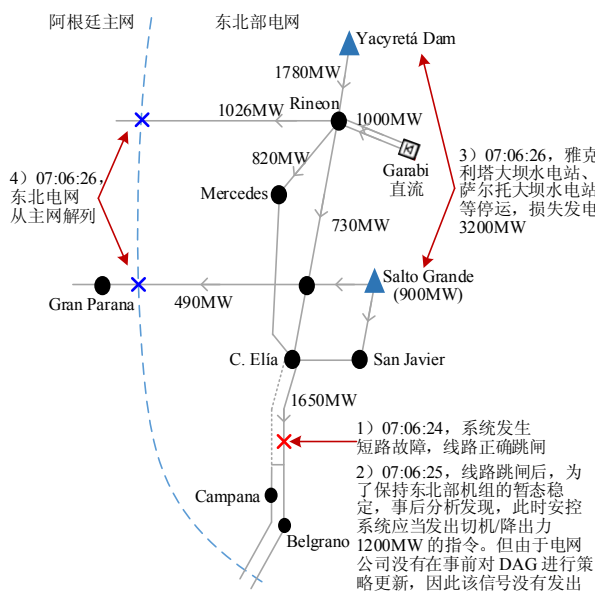
图 6 事故过程的关键阶段

第 1 阶段, 时间 07:06:24, 交流线路发生 N-1 故障。500kV 线路 C. Elia—Belgrano 因单相短路故障跳闸。该线路的跳闸以及先前检修线路的停运使得 C. Elia 变电站与其南部 Campana 变电站、Belgrano 变电站的两条输电线路均中断。

第 2 阶段, 时间 07:06:25, DAG 安控系统未发出切机/降出力信号。线路跳闸导致东北部电网失去南送功率 1650MW, 潮流通过东北部电网与阿根廷主网的联络线向西转移。事后分析发现, 为了保持东北部机组的暂态稳定, DAG 系统应当向东北部萨尔托大坝水电站、雅克利塔大坝水电站、加拉比直流发出减少 1200MW 的切机/降出力的信号。然而, 由于电网公司 Transener 错误的事前评估, 没有对 DAG 安控系统进行策略更新以使其与当前检修方式相匹配, DAG 没发出切机/降出力信号。

第 3 阶段, 时间 07:06:26, 东北部机组退出, 损失发电 3200MW, 东北部电网解列。由于 DAG 安控系统未发出切机信号, 萨尔托大坝水电站、雅克利塔大坝水电站等从东北部电网中脱离。东北部电网与主网解列, 主网损失了主要的功率来源。系统功率缺额比例为 24%(3200MW/13200MW), 频率大幅下降。需要注意的是, 取自官方事故调查报告的图 7 的文字标注显示萨尔托大坝水电站、雅克利塔大坝水电站等在 07:20:24 从东北部电网脱离; 而该事故调查报告的文本叙述是这些发电机在 07:20:26 退出, 二者存在差异。但这并不影响读者理解本次停电事故中若干关键事件的先后发展顺序, 也不影响本次事故的分析结论。

第 4 阶段, 时间 07:06:26—07:06:36, 部分发电机提前退出。在东北部机组被切除后, 系统仍然有 105 台发电机联网。然而, 部分火电厂与核电厂提前脱网, 导致损失发电 1500MW。

第 5 阶段, 时间 07:06:28—07:06:30, 低频减载量不足, 仅为预期的 75%。当频率低于 49.1Hz 时, 电力分销商应当按照规定切除负荷。然而 74 家电力分销商中, 69 家的低频减载量低于预期, 总共少

切了 1500MW 负荷。这导致系统功率缺额再次加大, 频率下降到 48.2Hz。

第 6 阶段, 时间 07:06:45, 各类设备脱网, 系统崩溃。阿根廷系统规定的设备耐异常运行时间是 20s。在故障发生后的 20s 左右, 由于频率没有恢复正常, 各类设备从主网中正确脱离以避免遭受进一步损坏。阿根廷电网失去全部负荷约 13200MW, 完全崩溃。

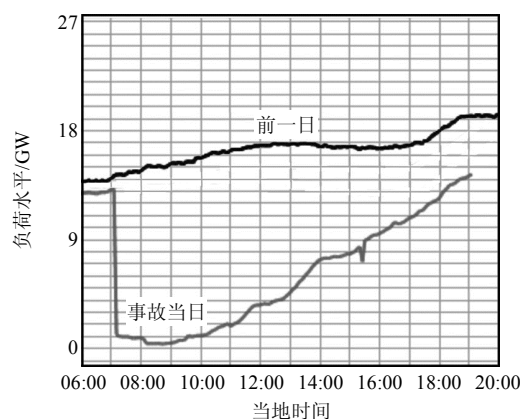
图 8 事故中阿根廷电网的总负荷曲线

第 7 阶段, 系统开始恢复。事故发生后约 2h, 阿根廷首都布宜诺斯艾利斯以及周边地区开始恢复供电; 10:30 时, 乌拉圭南部沿海和首都地区开始恢复供电; 19:00 时, 约 77% 的负荷得到恢复; 21:00 时, 约 90% 的负荷得到恢复。整个电网的恢复耗时约 1 天。详细的负荷恢复速度及容量如图 8 所示。

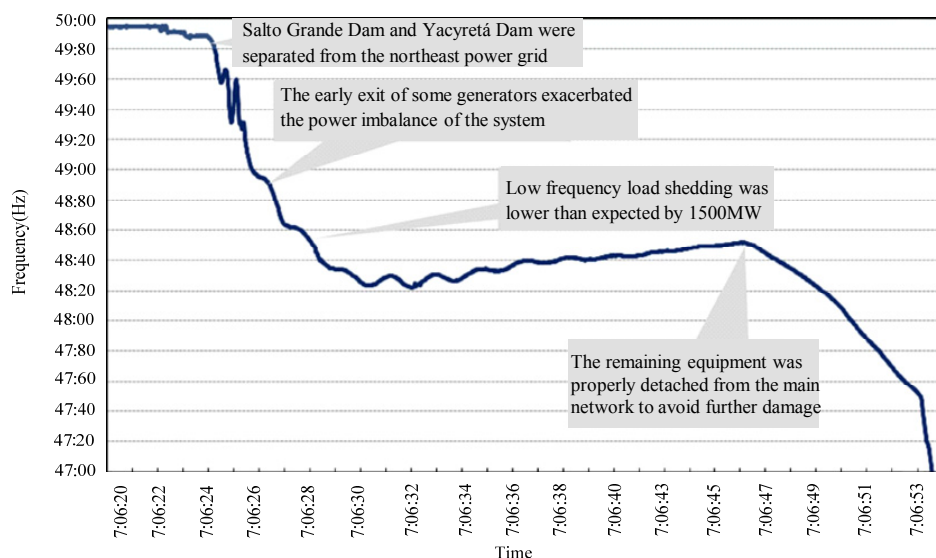
**Fig.1 Time series and frequency variations of accidents**

In the process of the accident, the immediate causes of the accident are the security control system strategy not updated in time, insufficient load cutting of under-frequency load shedding and the unqualified network-related performance of some generator units. The Time series and frequency variations of accidents as shown in Fig.1.

After the accident, the DAG safety control system did not send out the cutting/reducing output signal, and

the Salto Grande Dam and Yacyretá Dam were separated from the northeast power grid. The northeast power grid was disconnected from the main network. After the northeast unit was cut off, however, some thermal and nuclear power plants were off the grid ahead of schedule. And the power distributors did not fully comply with the provisions of the allocation of adequate low frequency load reduction capacity. The low-frequency load shedding device failed to remove enough load in time to make the system frequency return to normal within 20s. All types of equipment were properly detached from the main network to avoid further damage. The Argentine power grid lost all its loads and collapsed completely.
